VEDLIGEHOJDELSESPLAN

Nærværende rapport er udarbejdet efter besøg på ovenstående adresse den 23. juni 2014

Ejendommen på hjørnet af _____ er en klassisk ældre københavner-ejendom, bygget i slutningen af 1800-tallet, nærmere i året 1899.

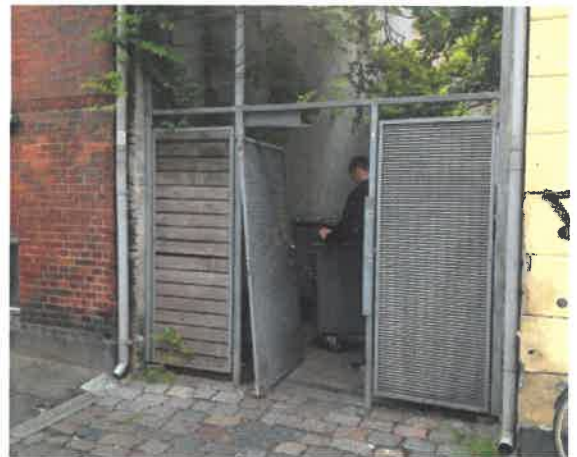
Der ses mindre skader på porten og dens hængsler.

Arbejdet bør udføres hurtigst muligt.

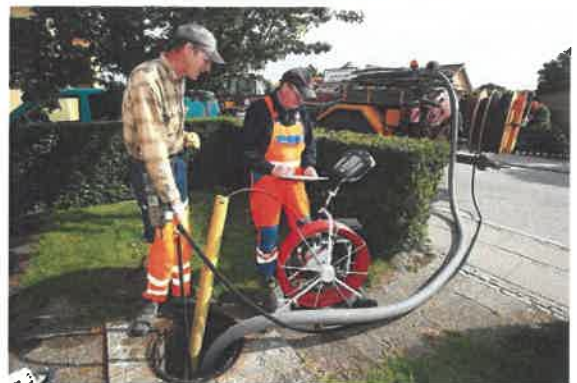
Evt. skadesomfang kendes ikke, og netop af denne årsag er det vigtigt, at der bliver foretaget en "screening" af ejendommens brønde, samt kloaksystemer.

| Tv-inspektion

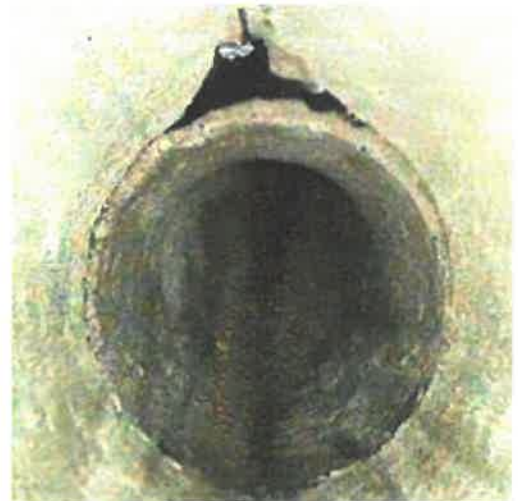
Det er typisk huller som disse der kan klares med en strømpeforing

Herefter udbedres skaderne og et kloakfirma, eller en jord/betonentreprenør.

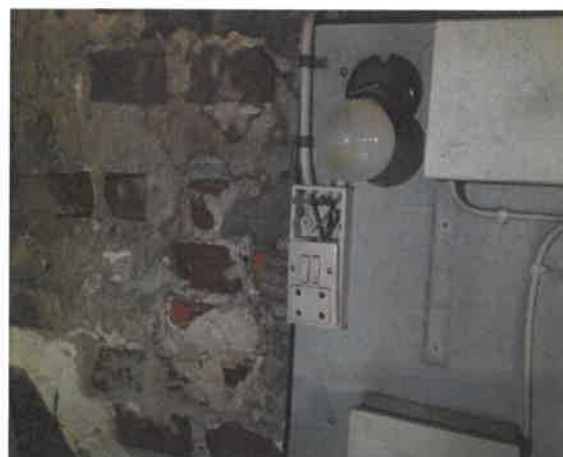
Der ses enkelte åbninger stikkontakter hist og her i lejlighederne.

Herefter får man udbedret eventuelle fejl og skader.

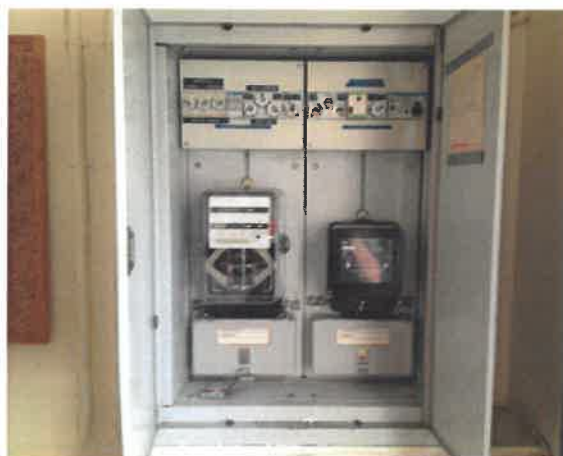
Man kunne med fordel få fornyet og moderniseret ejendommens hovedtavler.

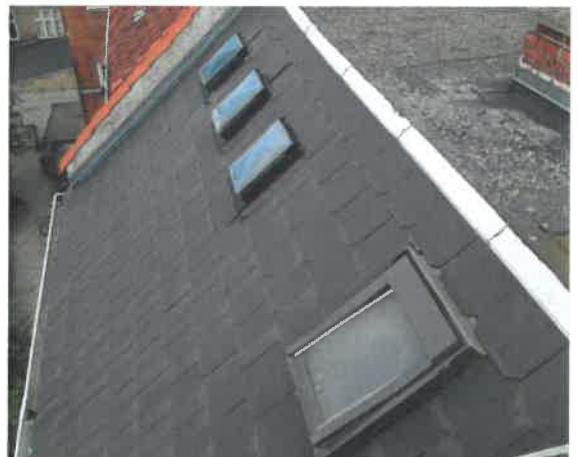
Det er denne tagside ind mod gården, som skal bygges helt om.

Taget afmonteres og bortskaffes. Konstruktionen undersøges nærmere for rådkader, og behandles for eventuelle skader, (råd, svamp, forsikring).

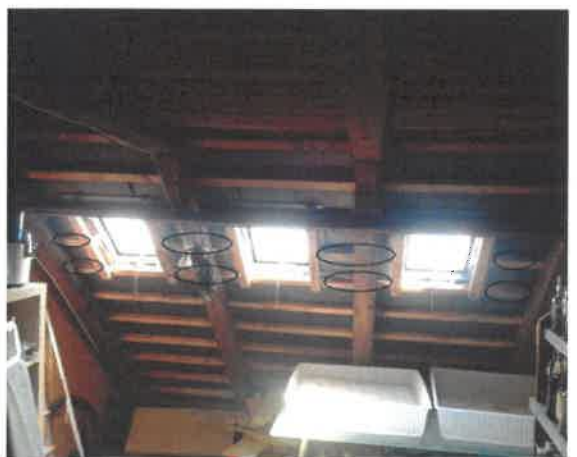
Billedet fra 4. sals lejligheden, (beboerens eget billede).

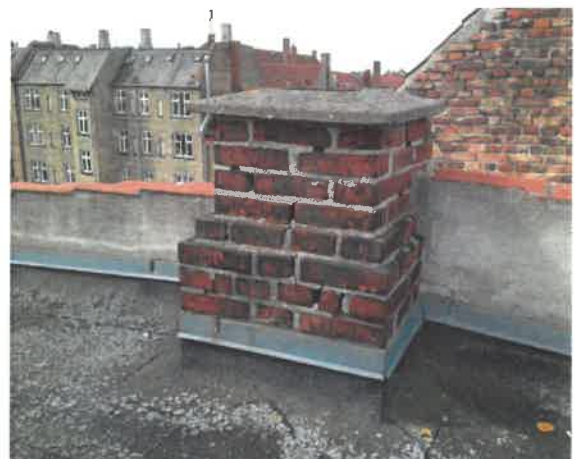
Der er noteret skader på samtlige skorstene.

Skorstene er meget nedbrudte, og skal bygges om.

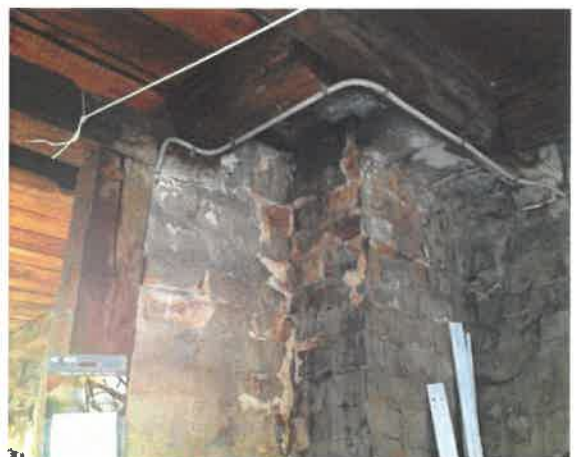
Skorstenskernen set indefra, med massive fugtskader.

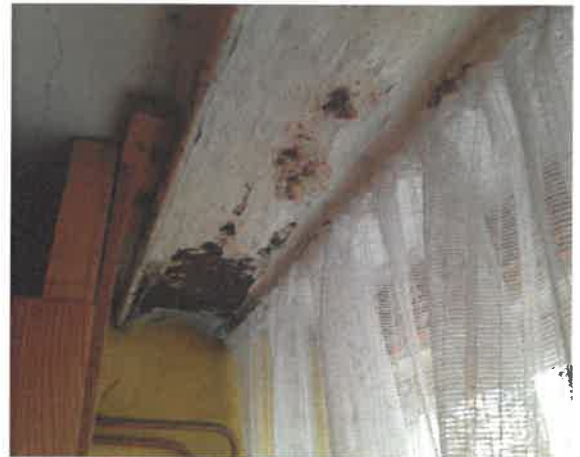
Skaden er umiddelbart kun observeret i dette rum, men skaden har givet revner udenfor i facaden.

Bærende bjælke over kældervindue.

Murværket skal understøttes midlertidigt, hvorefter man frihugger det bærende jern, og udskiftes det med en lign. jernbjælke som er rustbeskyttet.

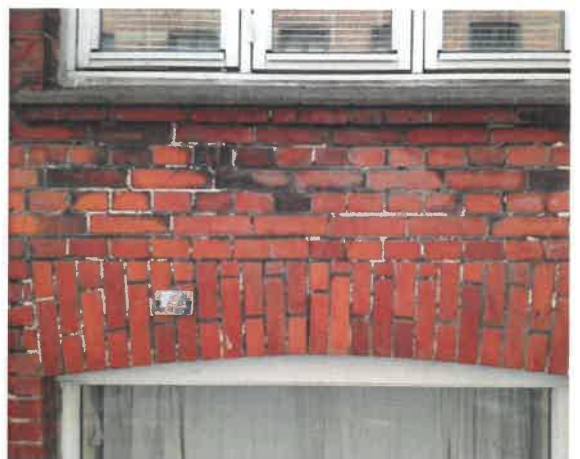
Skaden ses også udvendigt over vinduet i murværket.

Revnen i murværket udbedres sammen med næste aktivitet, nr. 09.

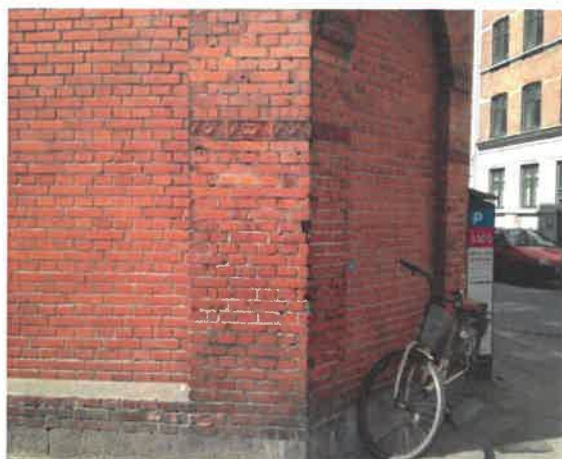
Udfaldne fuger, skadet og forvitret mursten, ødelagte sålbænke, smuldrende sokkelpuds.

| Det mest skade hjørne i parterre.

Samtlige fuger kradses ud, skadet mursten udskiftes, sålbænke laves om, pudsede flader og gesimser pudsrepareres og evt. males.

Revner forstærkes evt. med armeringsjern.

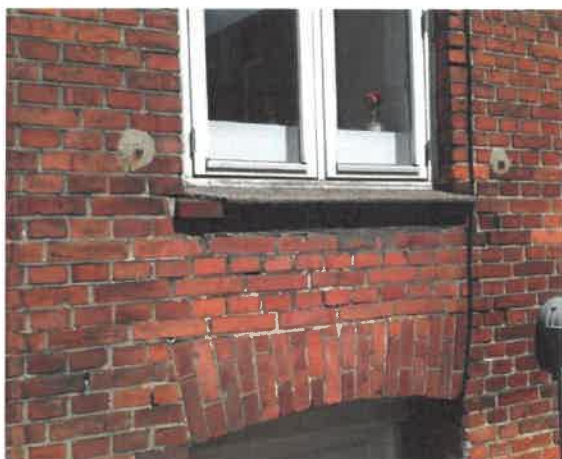
| Skadet murværk i gård, ødelagt sålbænk mv.

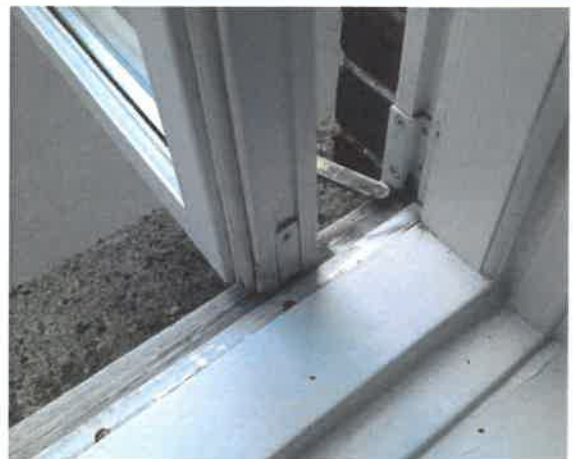
Flere af vinduerne går en smule stramt, har løse beslag, mangler anverfer, og har skadet tætningsbånd mv.

Glideskinner der sidder løst og kører meget stramt.

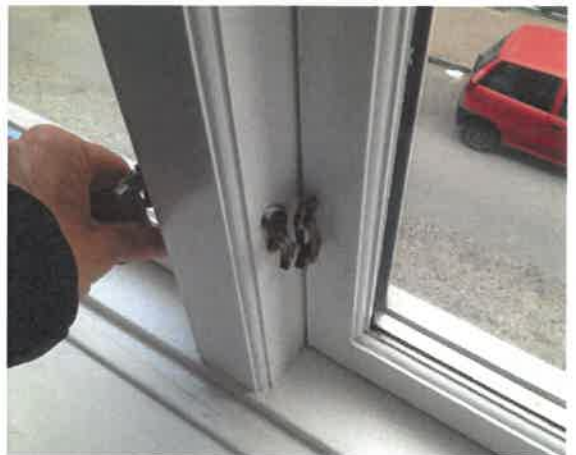
Ødelagte anverfere og lign. småting.

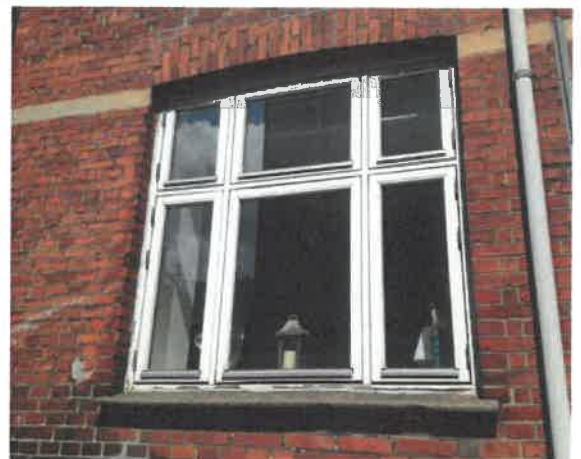
Vinduerne er fra 1987 og er ikke af en specielt god kvalitet. På trods af dette holder malingen okay, men nu er det tid til vedligeholdelse, før skaderne bliver værre.

Vinduerne mod gården er værst ramt umiddelbart.

Træværket slibes let, revner i træet kittes/spartles og slibes igen. Herefter afvaskes det hele, og træværket males en til to gange med en heldækkende maling til træværk.

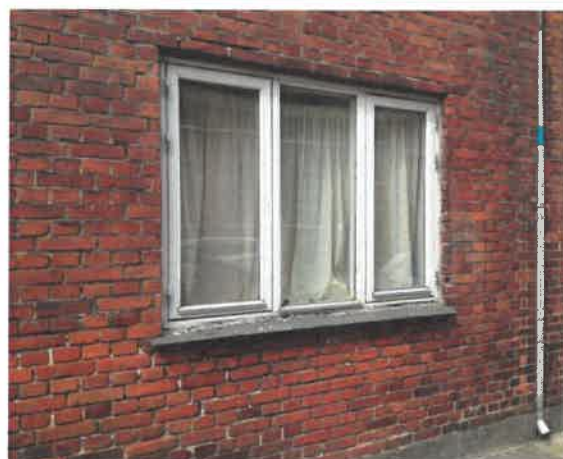
Vinduet trænger til udskiftning, og ikke mindst fugeme omkring.

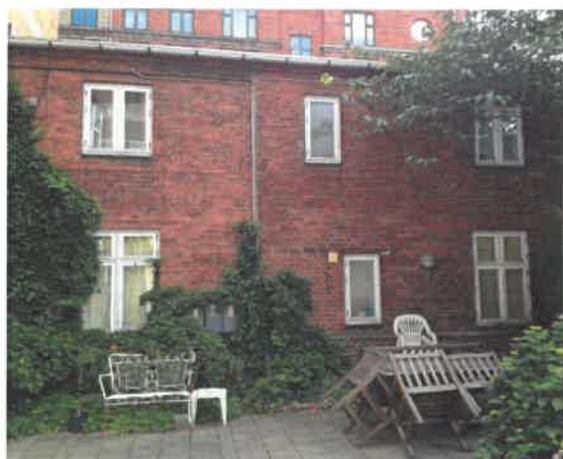
Også vinduerne i gården bør skiftes.

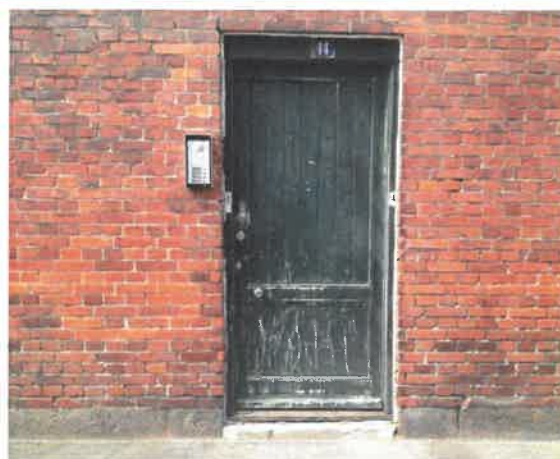
Døren der trænger mest er hoveddøren til Storgade.

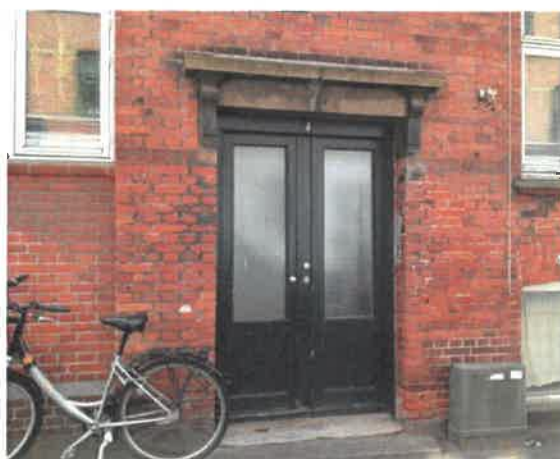
Men også hoveddøren i Storgade, mener jeg med fordel kunne udskiftes.

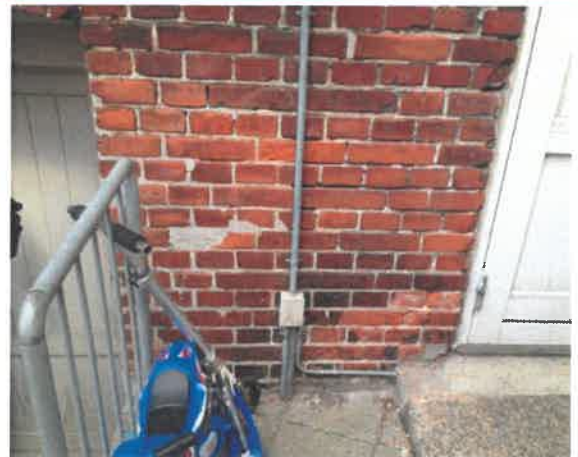
Der ses en del skader på det nederste af husets facader, hvilket skyldes opstigende grundfugt. De samme skader ses i kælderen på kælderydervæggene.

| Her i baggården ses skaderne tydeligst.

Kort fortalt handler det om, at indføre et fugtstandsende lag. Den mest effektive metode er, at save fuger ud i murværket, og ilægge rustfri stålplader ind, sammen med ekspanderende beton.

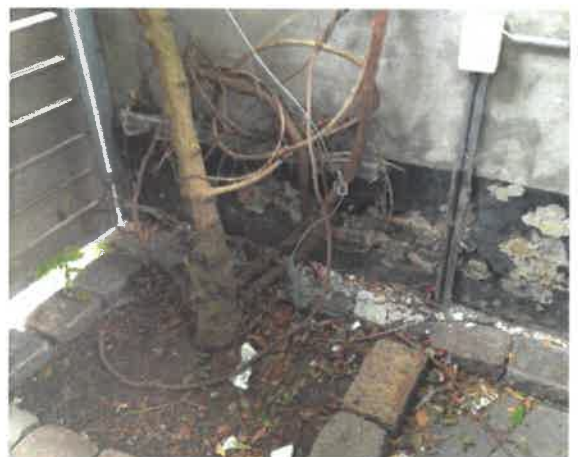
| Men også i kælderen og på gavlen er tegnene meget tydelige.

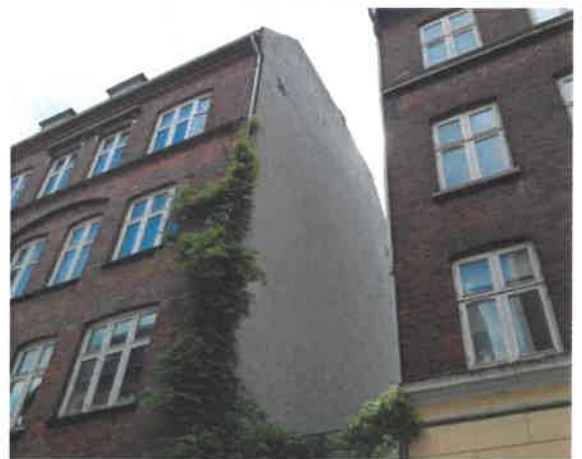
Gavlen her er oplagt at få efterisoleret.

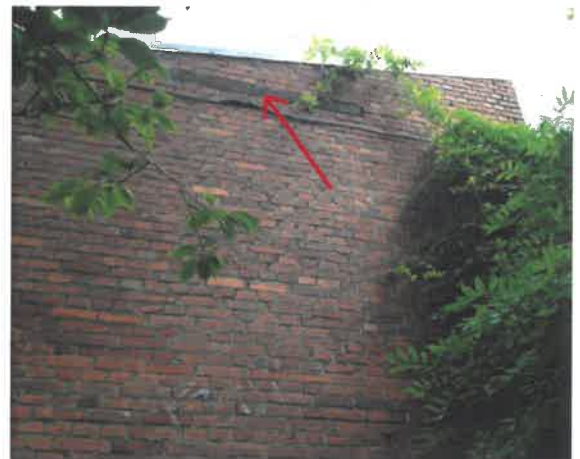
Gavlens her er oplagt at få efterisoleret, bemærk jernbjælken øverst.

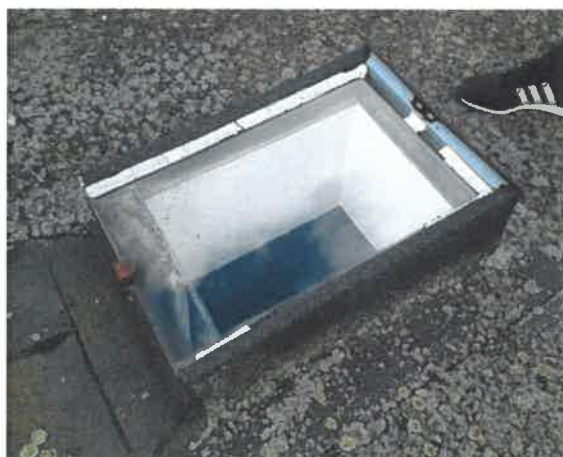
| Elendige ovenlys – disse alene gør at man med fordel kunne skifte taget allerede i dag!

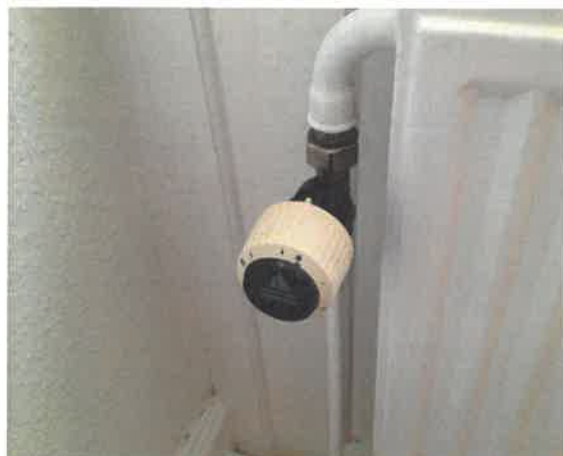
| Ældre termostat, (dog ikke meget gammel).
