VEDLIGEHOELDELSPLAN

Denne rapport er bestilt af:

Bestyrelsen for Andelboligsforeningen Seniorbo,

Nærværende rapport er udarbejdet efter besøg på ovenstående adresse den 23. – 24. Maj 2024

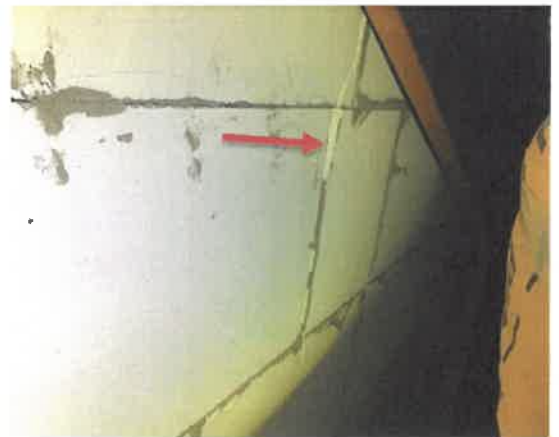
Forskydningsrevne i brandmur

Reparation af revner og huller i brandmure

Forskydningsrevner bør fikseres med armeringsjern som på billedet herunder:

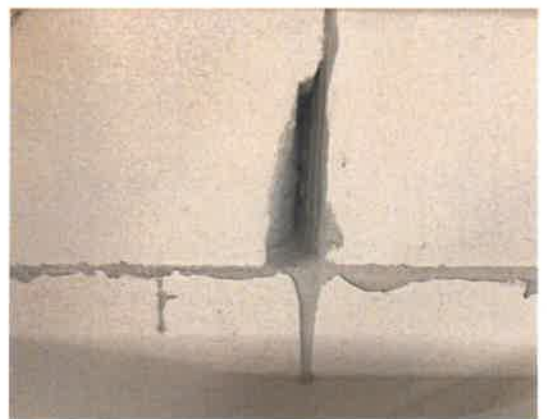
Hul i brandmur

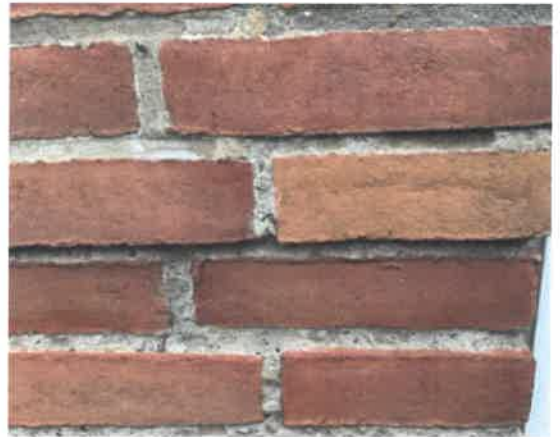
Forvitrede fuger

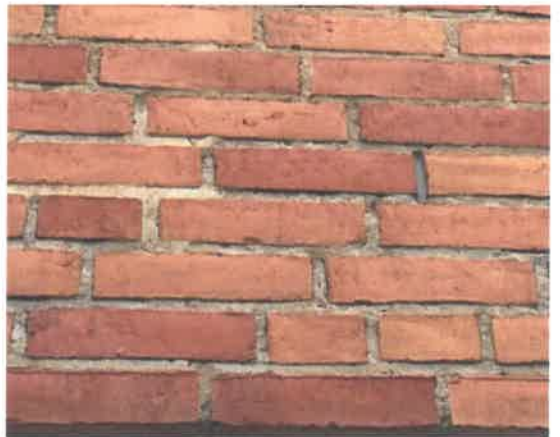
Slidte fuger som falder ud

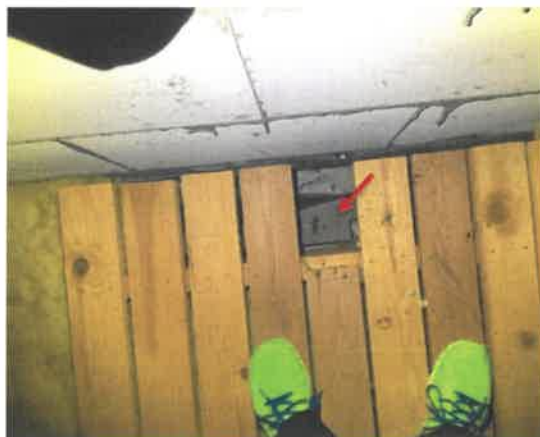
Ingen isolering på top af mur

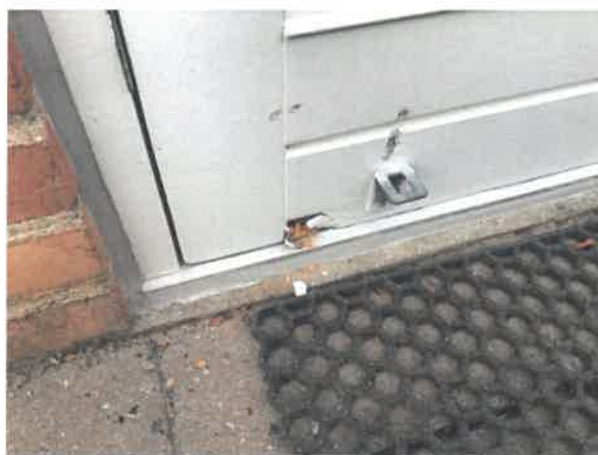
Bryggersdør nr 27

- Nr. 27
- Der er råd i bryggersdøren nederst. Døren er ikke ny som de fleste andre og udskiftning anbefales. Tømmer
- Der mangler et insektnet i en studsfuge på havesiden. Isættes.

- Bryggersdør er ikke blevet udskiftet samtidig med at andre døre og vinduer er skiftet i bebyggelsen. Dette anbefales gjort. Tømmer

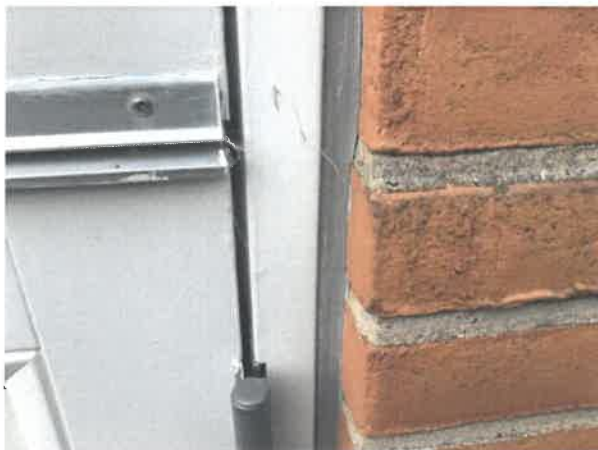
Bryggersdør nr 33

- Fuger omkring bryggersdør er med revner og fugeslip. Døren er ikke ny som de fleste andre og det anbefales, at den udskiftes eller der udskiftes fuger.

- Sternbrædder ved gavl trænger snart til maling.
- Sålbænk er med nedbrydning i fuger. Udkradses og fuges. Murer
- Bryggersdør er ikke blevet udskiftet samtidig med at andre døre og vinduer er skiftet i bebyggelsen. Dette anbefales gjort. Tømmer

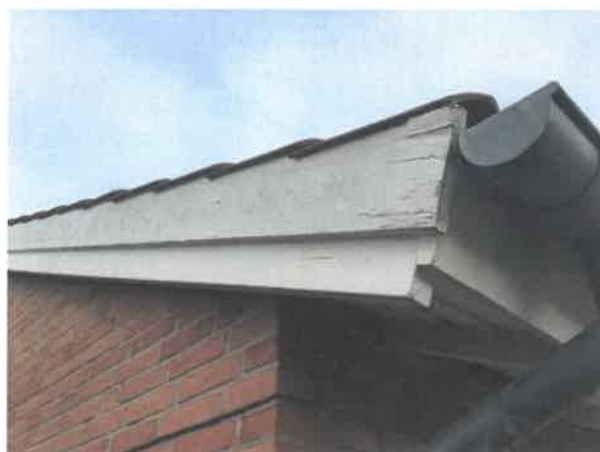
| Stern trænger til maling

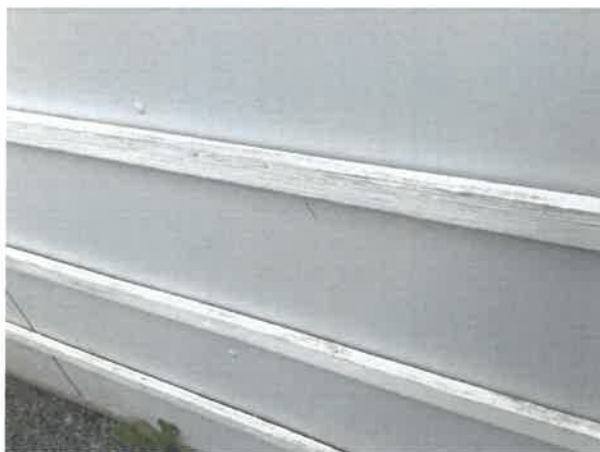
| Lister på skur
